**Vooronderzoek fundering**

**Burgemeester Meineszlaan 50a/b  
3022 BL Rotterdam**

**werknr. : 216.220**

## **Rapport noodzaak volledig funderingsonderzoek**

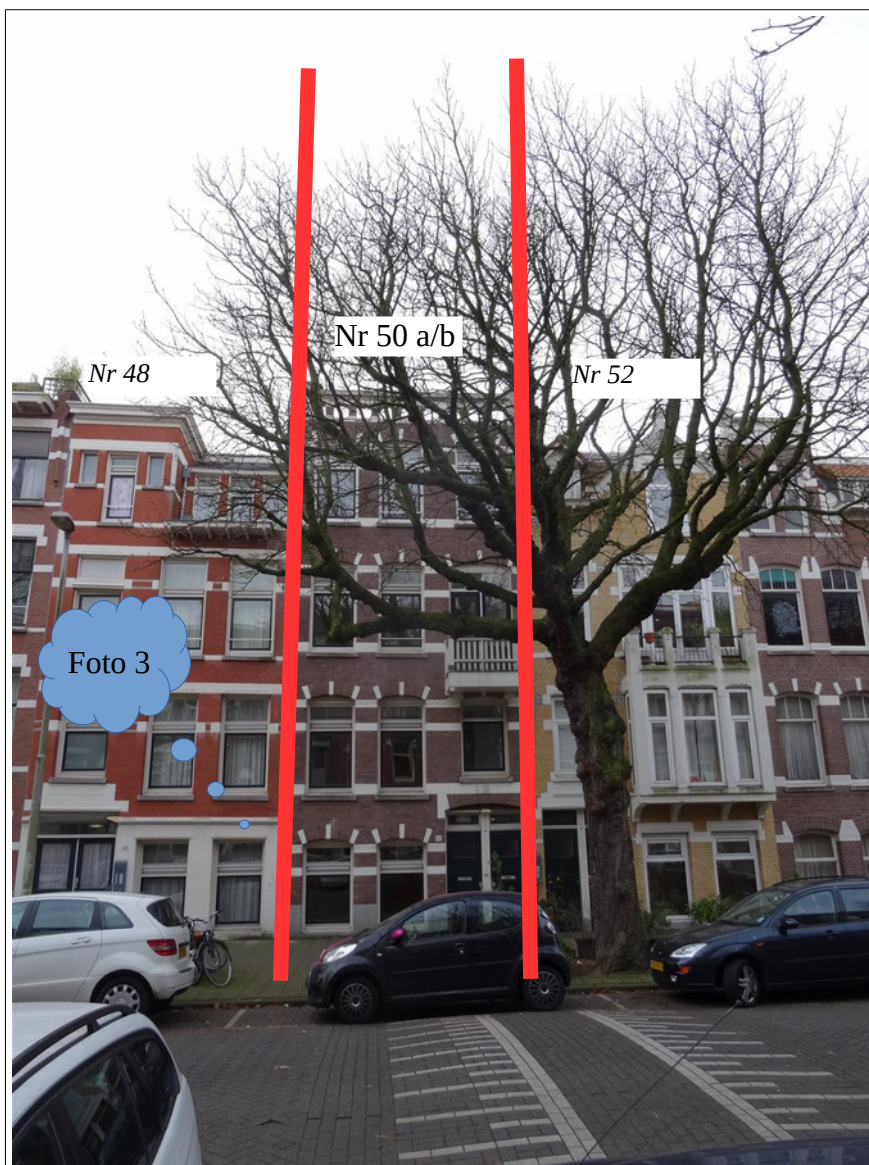
Foto 1: Overzicht voorgevel

Aan de voorgevel van de Burgemeester Meineszlaan 50 a/b is niks bijzonders te zien.

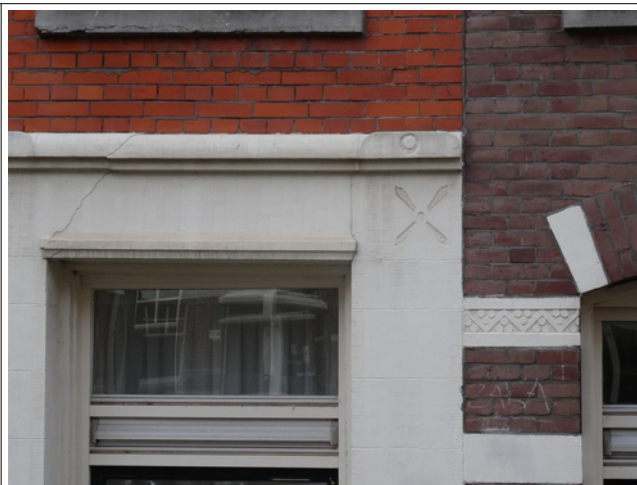
Bij de gevel van nr 48 zijn wel scheuren boven het raam te zien van het souterrain/begane grond.

Foto 3: Close-up scheurvorming boven raam souterrain/begane grond nr 48

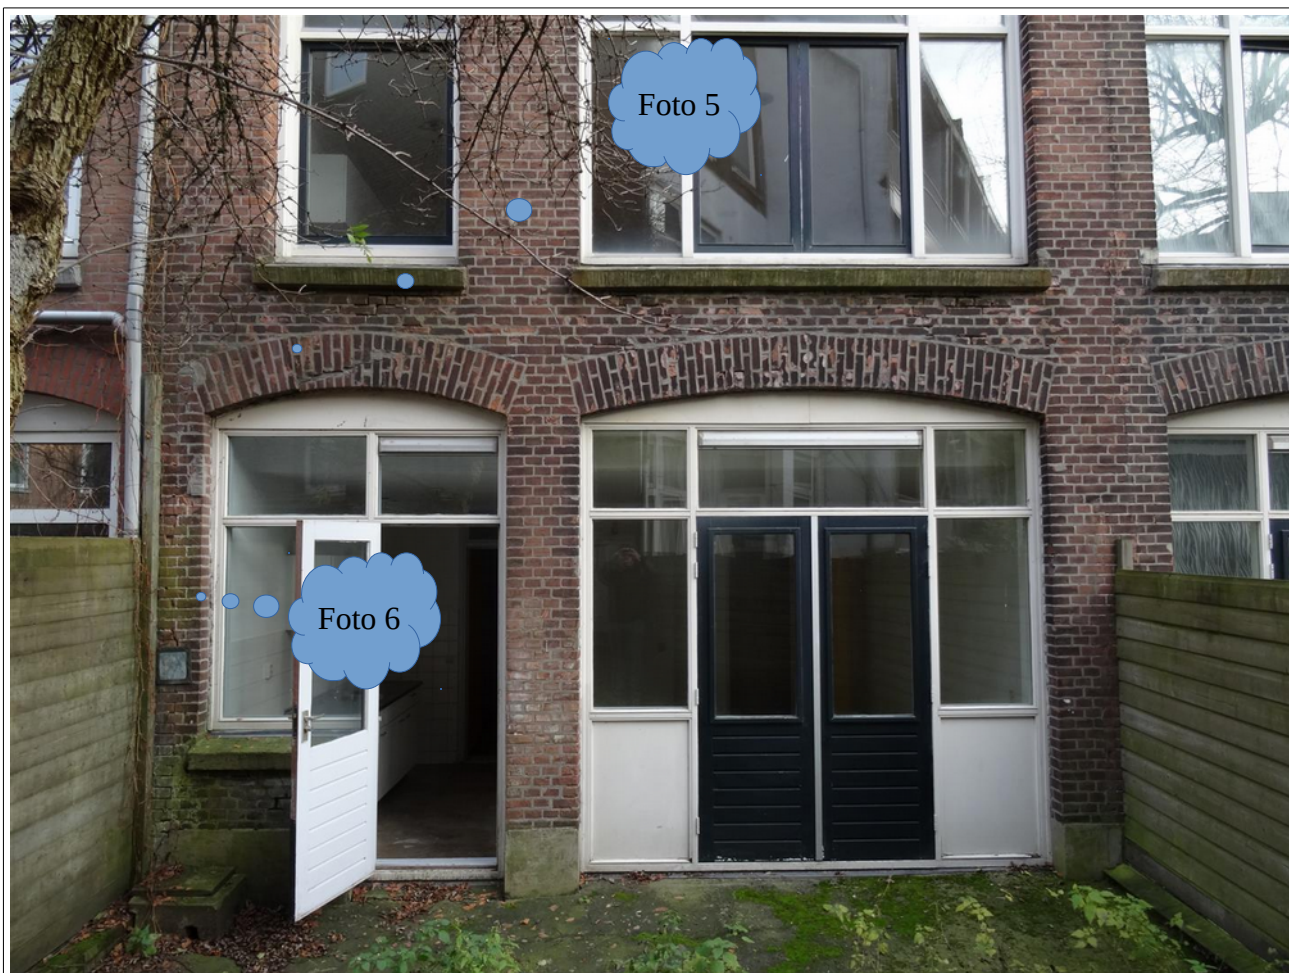
Foto 4: Overzicht achtergevel souterrain/begane grond

Het metselwerk vertoont over de gehele achtergevel beschadigingen en ook is op diverse plekken het voegwerk niet meer aanwezig.

Het metselwerk boven het raamkozijn souterrain/begane grond vertoont schade.

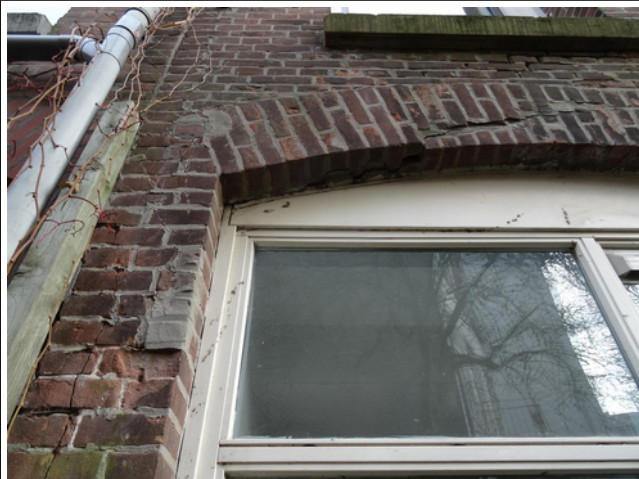
Boven de deur en raamkozijn van de keuken (bg) van nr 50a zijn diverse scheuren in het metselwerk geconstateerd. Ook in het penant bij de bouwmuur van nr 50/52 zijn op het souterrain/begane grond diverse scheuren geconstateerd.

*Constatering: Trapsgewijze scheurvorming beperkt, eigenlijk alleen op begane grond keuken (achtergevel). Binnen geen scheuren waar te nemen vanwege de aftimmeringen.*

Foto 5: Close-up foto scheuren metselwerk boven raam- en deurkozijn keuken.

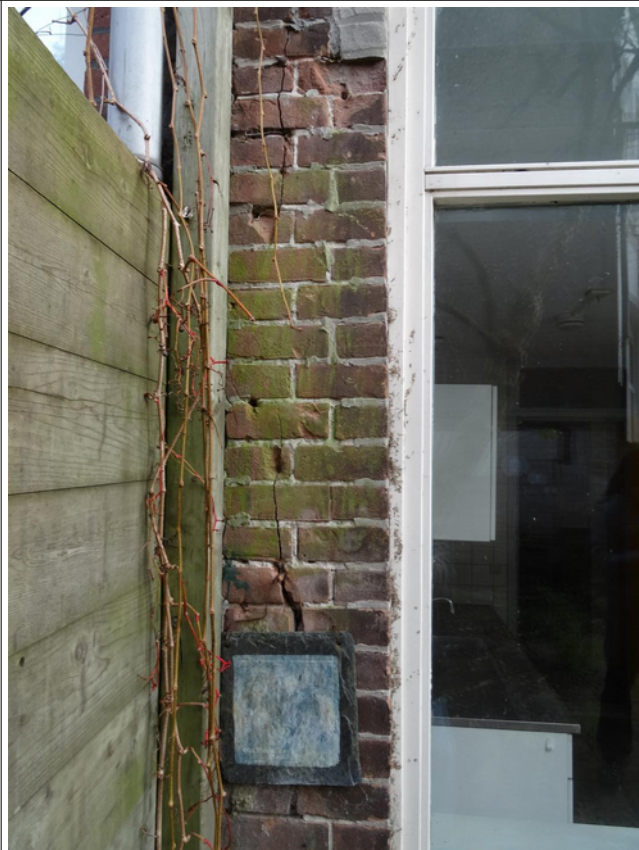
Foto 6: Close-up foto scheuren penant t.h.v. bouwmuur nr 50/52

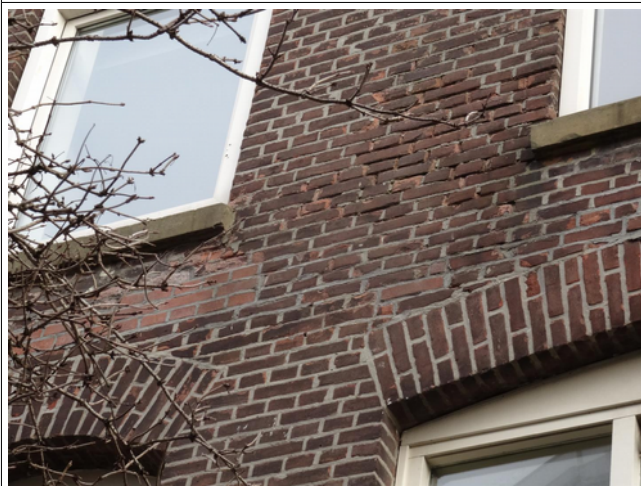
Het metselwerk van de borstwering van de 2<sup>e</sup> verdieping is in het verleden hersteld, maar het voegwerk en het metselwerk vertoont weer schade.

Foto 9: Close-up hersteld metselwerk brostkering 2<sup>e</sup> verdieping en slecht metselwerk in penant tussen raamkozijnen

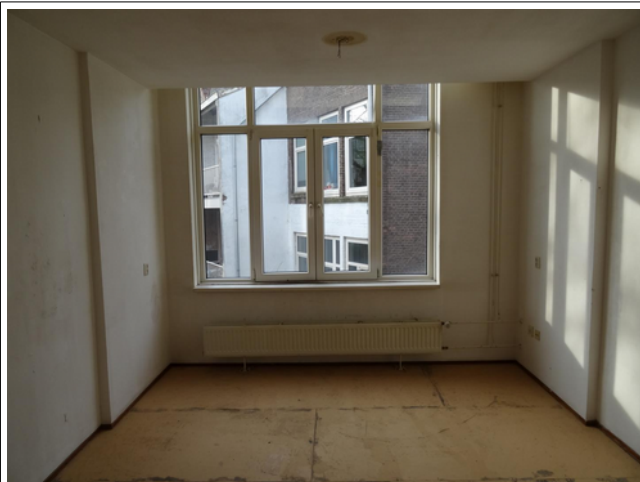
De ramen gaan vanzelf verder open zodra ze uit hun slot gehaald zijn.

Foto 14: Raamkozijn achtergevel 2° verd – kunststof  
Raam valt vanzelf open na afhalen slot

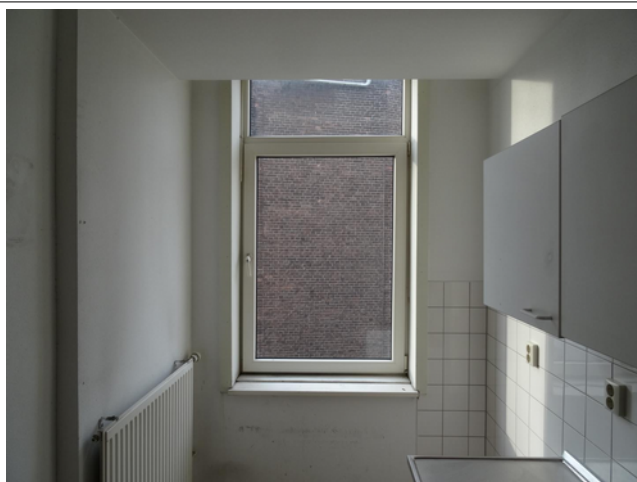
Het raamkozijn in de keuken op de 2<sup>e</sup> verdieping aan de achtergevel sluit niet goed, in de linker onderhoek.

Foto 15: Raamkozijn achtergevel 2° verd – kunststof  
Raam sluit links onderin niet goed meer

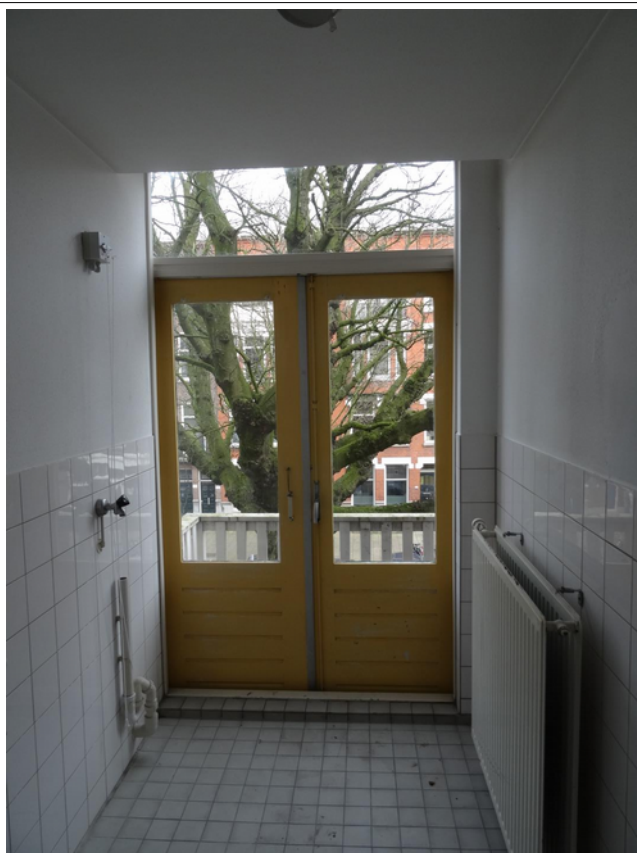
De deur van het balkon op de 2<sup>e</sup> verdieping valt vanzelf open zodra het slot van de deur afgehaald is.

Foto 17: Deur balkon 2° verdieping – hout  
Deur valt vanzelf open na afhalen slot

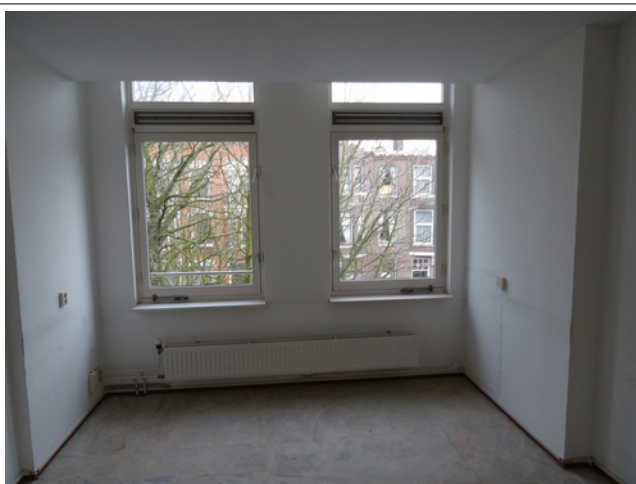
Op de 3<sup>e</sup> verdieping sluit het middelste raam in de voorgevel moeilijk.

Foto 19: Raamkozijn voorgevel 3<sup>e</sup> verd – hout  
Linker raam sluit moeilijk.

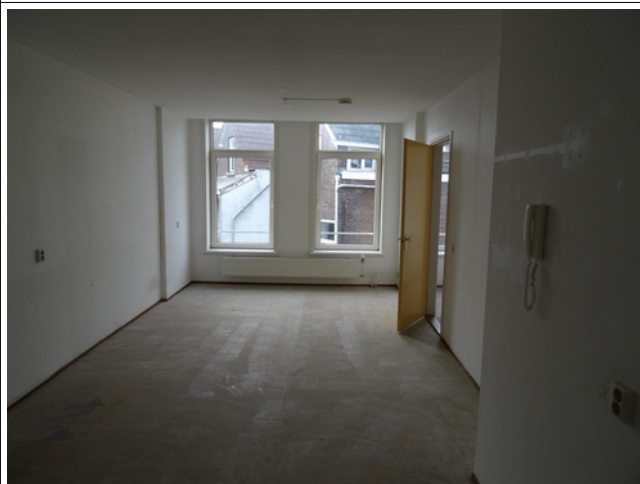
Foto 20: Raamkozijn achtergevel 3<sup>e</sup> verd – kunststof  
Ramen vallen vanzelf open als deze van het slot zijn afgehaald.

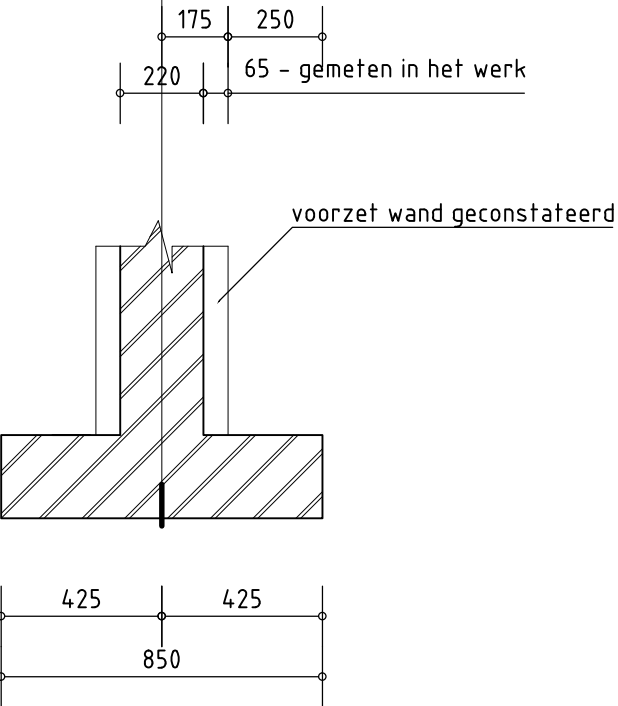
Gemeten op niveau 1e verdieping  
Op 1e verdieping doorgaans een steensbouwmuur aanwezig (d = ±220 mm).

**Conclusie:**  
De bouwmuren tussen de panden zijn mandelig.

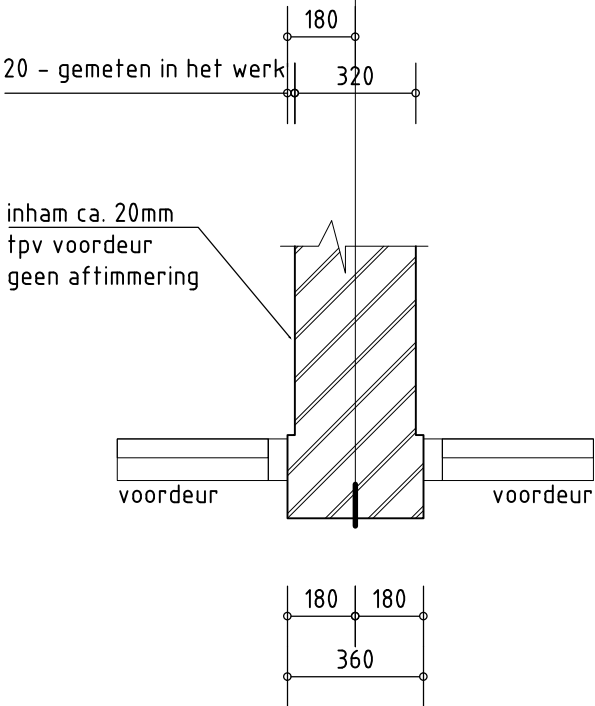
Gemeten op niveau begane grond  
Op begane grond doorgaans een 1½ steensbouwmuur aanwezig (d = ±330 mm)
