## Funderingsonderzoek

Burgemeester Meineszlaan 48 t/m 56

Rotterdam

11 oktober 2021

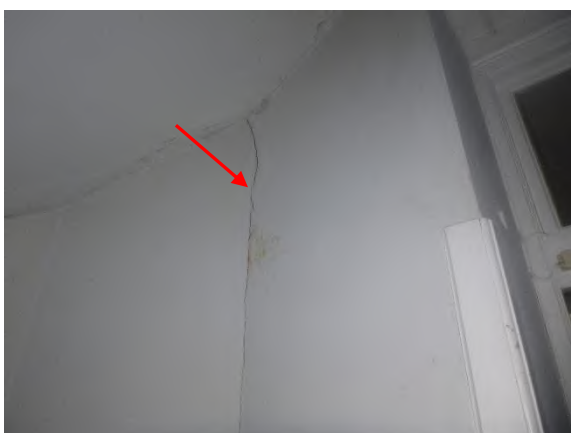
| Adres | Locatie<br>scheurvorming | Foto-<br>letter* | Scheurwijdte<br>in mm | Benaming |
|---|---|---|---|---|
| | trapopgang | 2 | haarscheur | Zeër klein |

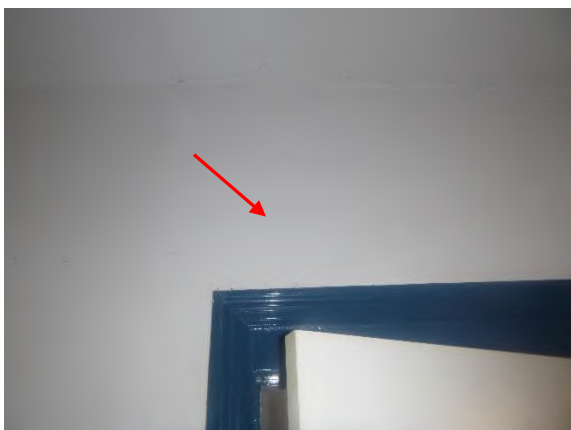
| Adres | Locatie<br>scheurvorming | Foto-<br>letter* | Scheurwijdte<br>in mm | Benaming |
|---|---|---|---|---|
| | tussenmuur 2e verdieping | 4 | haarscheur | Zeër klein |

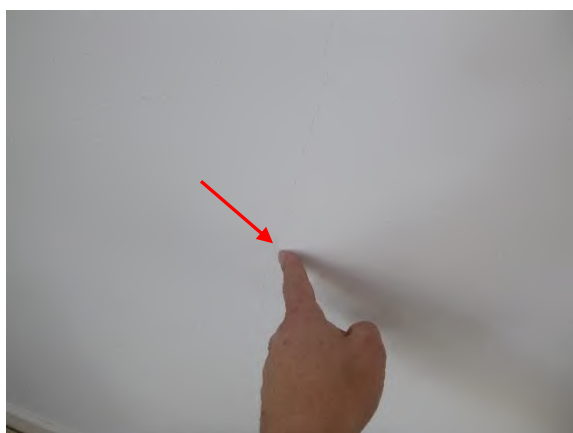
| Adres | Locatie<br>scheurvorming | Foto-<br>letter* | Scheurwijdte<br>in mm | Benaming |
|---|---|---|---|---|
| | tussenmuur | 32 | haarscheur | Zeër klein |

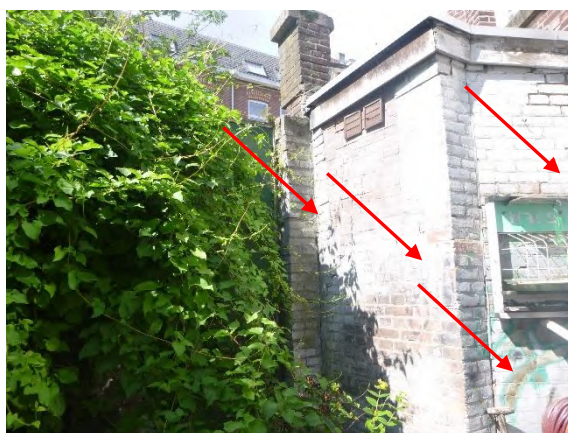
| Adres | Locatie<br>scheurvorming | Foto-<br>letter* | Scheurwijdte<br>in mm | Benaming |
|---|---|---|---|---|
| Burg. Meineszlaan 56 | achtergevel diverse scheuren | R | 1 - 3 mm | Matig |

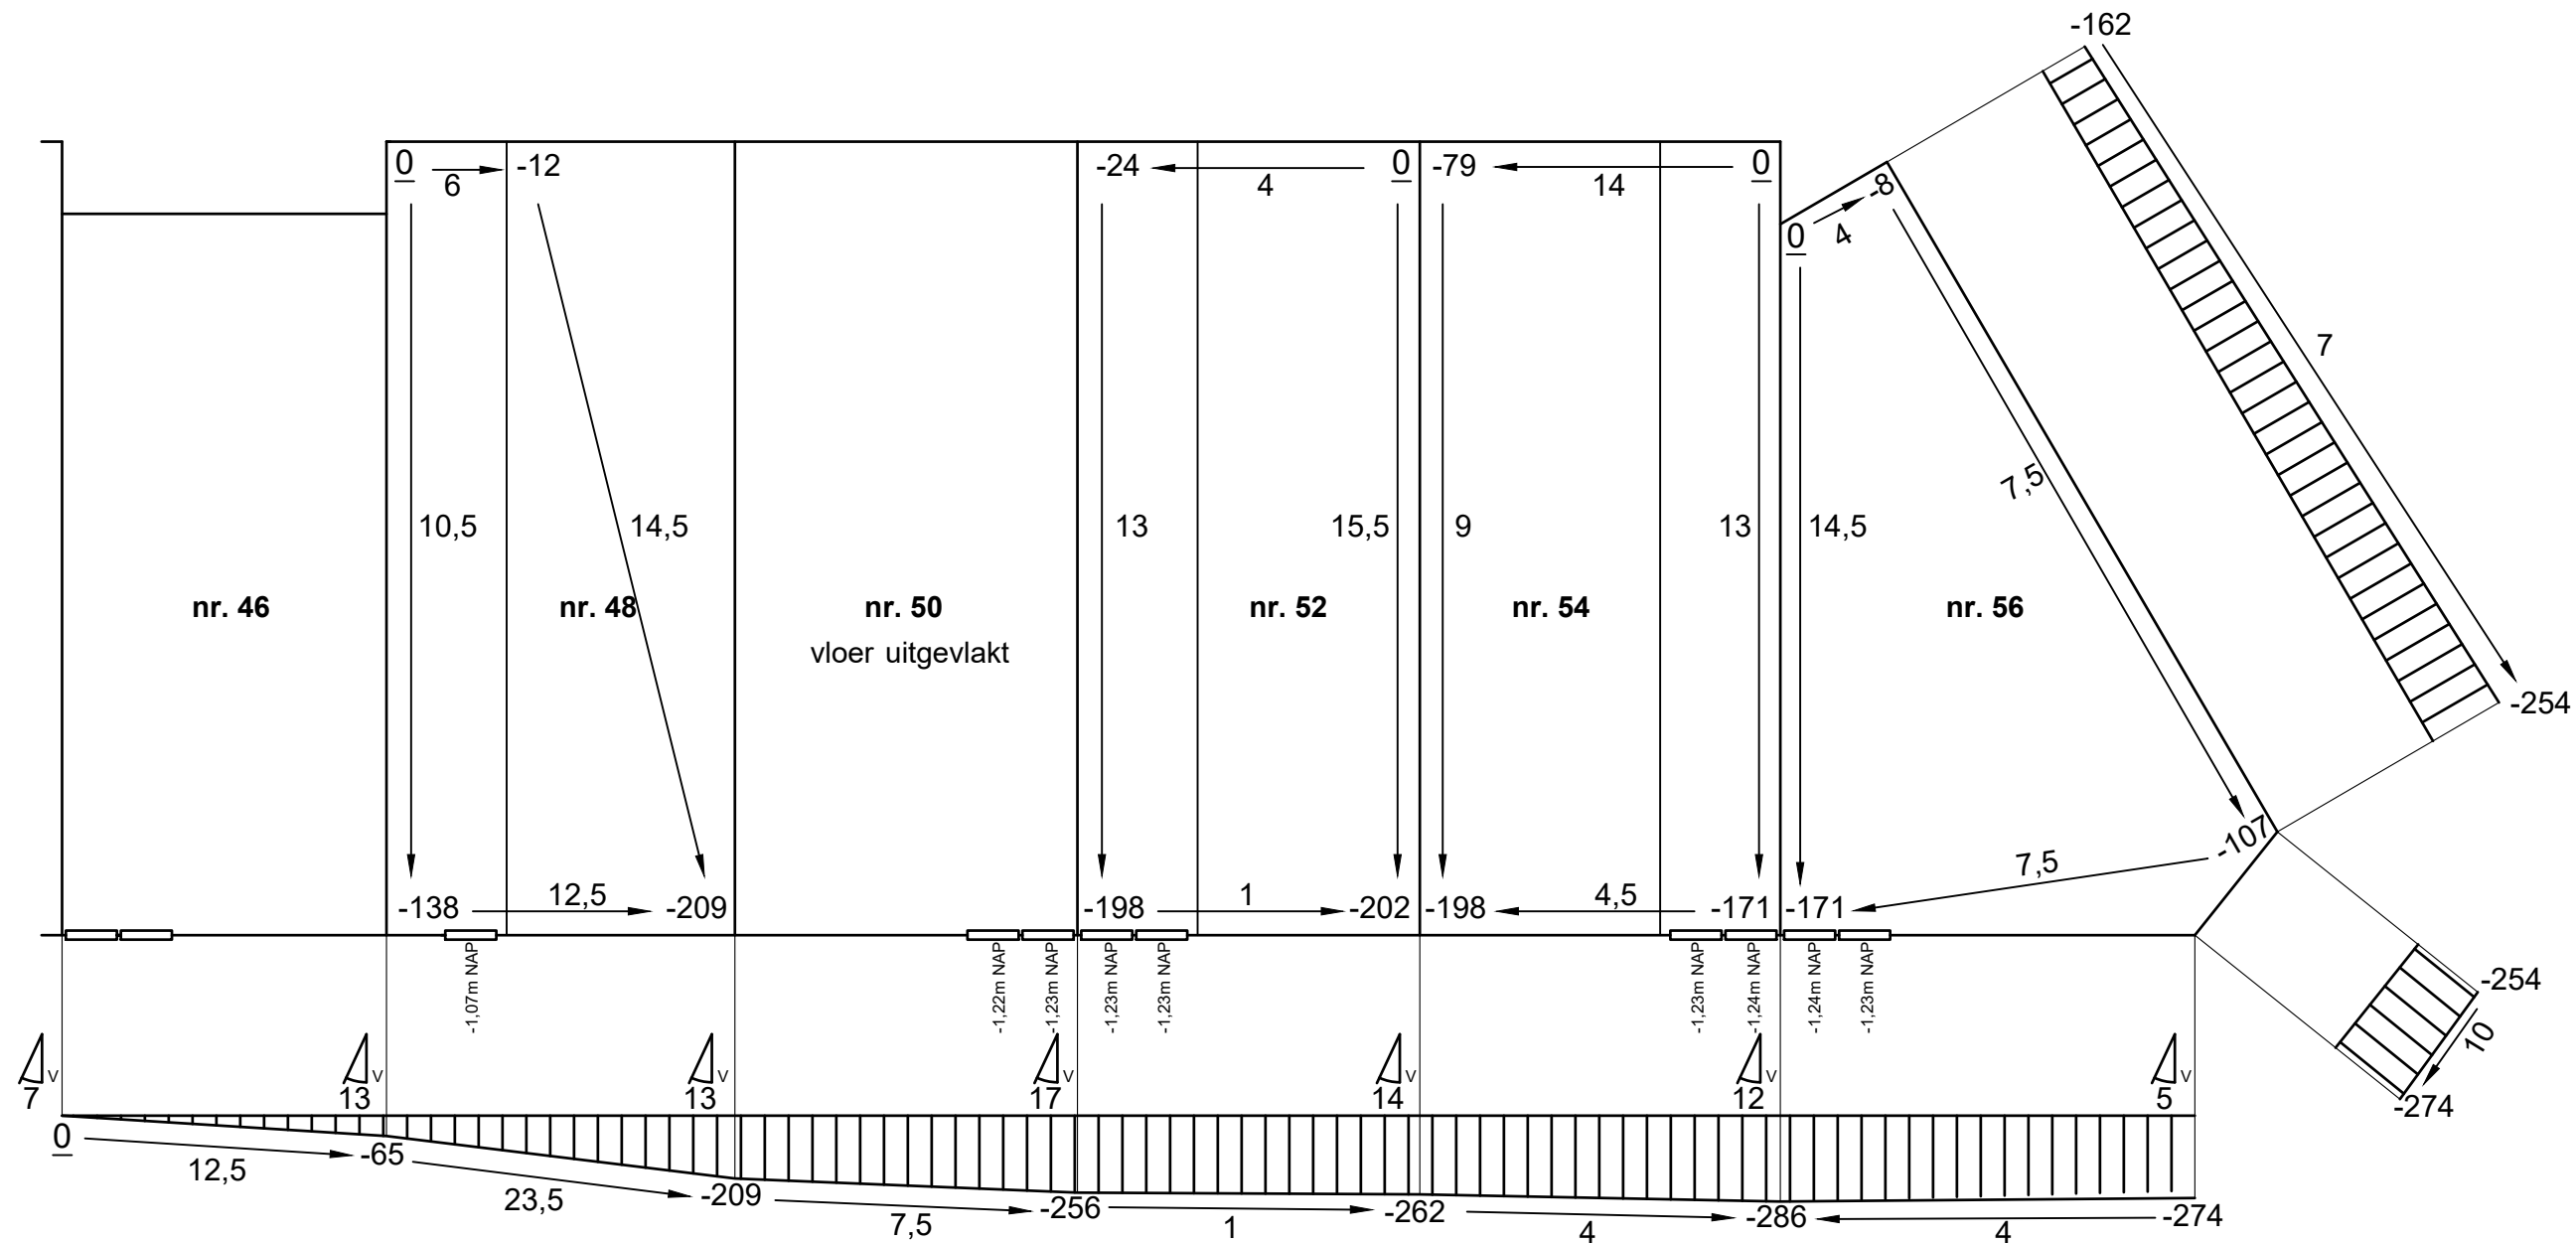
**Aanvullende opmerkingen:** In de voorgevels zijn fundering gerelateerde klein tot grote scheuren waargenomen. Te verklaren door de ongelijkmatige zakking van de gevel. Zie de lintvoegmeting verder in de rapportage. Betreft Burgemeester Meineszlaan 50 is in 2018 gevel herstel uitgevoerd.

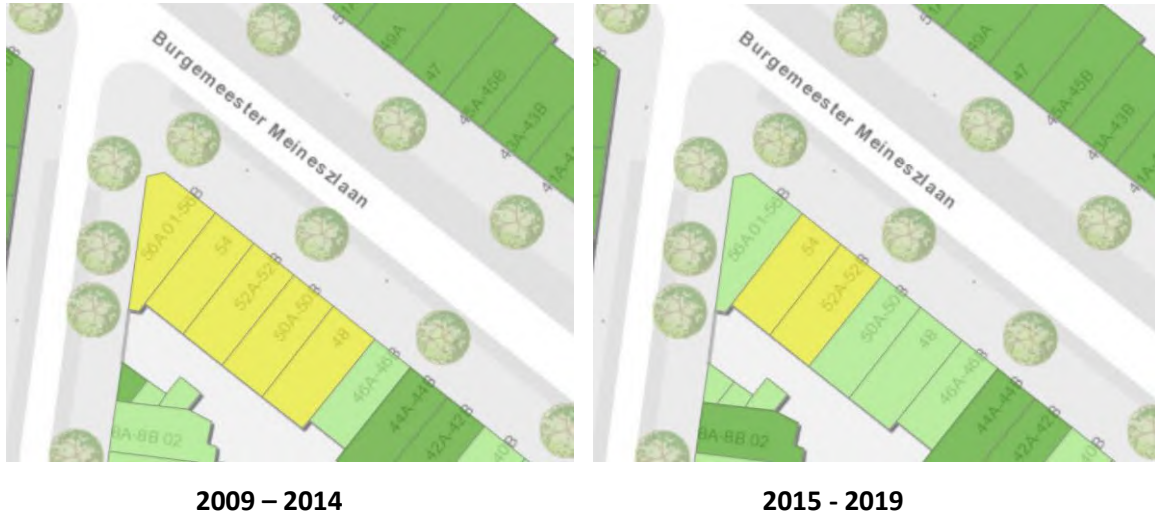
## Pandzakkingskaart

De pandzakkingskaart geeft per pand de zakkingsnelheid in mm/jaar. Grote onderlinge verschillen in de zakkingsnelheden met direct naastgelegen panden kunnen aanleiding geven voor het ontstaan van oa. zakkings- en of funderingsschade. Meetwaarden zijn verkregen op basis van satelliet data (InSAR) waarbij alle meetpunten binnen een pand via een bij 25percentiel zijn bepaald. De beschikbare meetperiode betreft 2009-2021. De verstrekte gegevens zijn het resultaat van numerieke dataverwerking, complexe algoritmes en modellen, gebaseerd op de beschikbare brondata, huidige wetenschappelijke inzichten en statistische analyses.

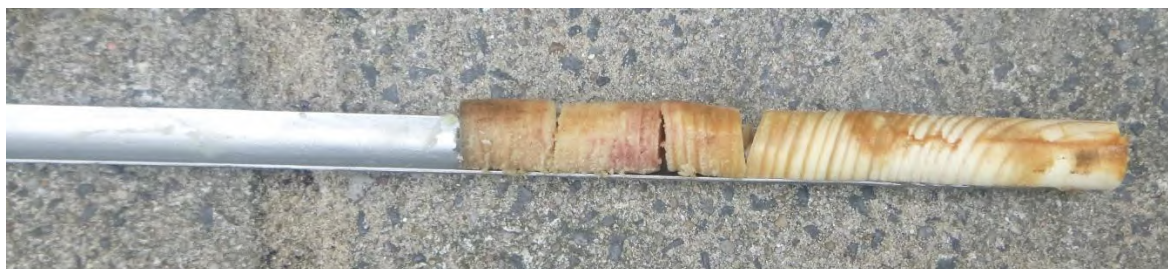
Houtmonster paal 1.2

Van paal 1.2 en 2.2 is een houtmonster genomen en ter beoordeling opgestuurd naar het laboratorium om een uitspraak te krijgen over de levensverwachting.
