## Funderingsonderzoek

Burgemeester Meineszlaan 48 t/m 56

Rotterdam

11 oktober 2021

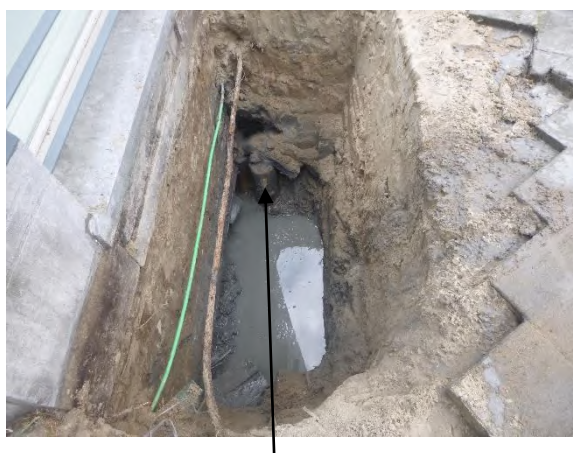
**Situatie paal 2.5 naast de gevel**
