## Funderingsonderzoek

Burgemeester Meineszlaan 48 t/m 56

Rotterdam

11 oktober 2021

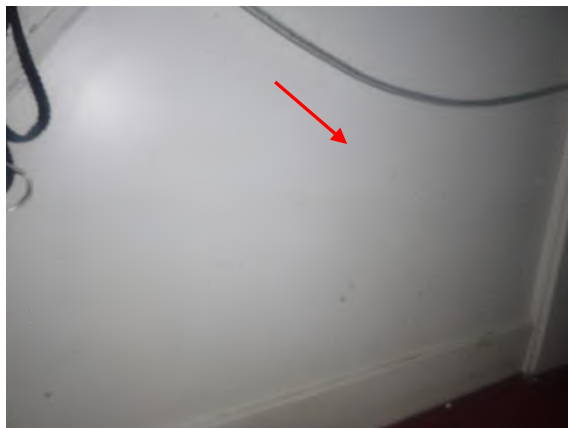
| Adres | Locatie<br>scheurvorming | Foto-<br>letter* | Scheurwijdte<br>in mm | Benaming |
|---|---|---|---|---|
| | trapopgang | 2 | haarscheur | Zeër klein |

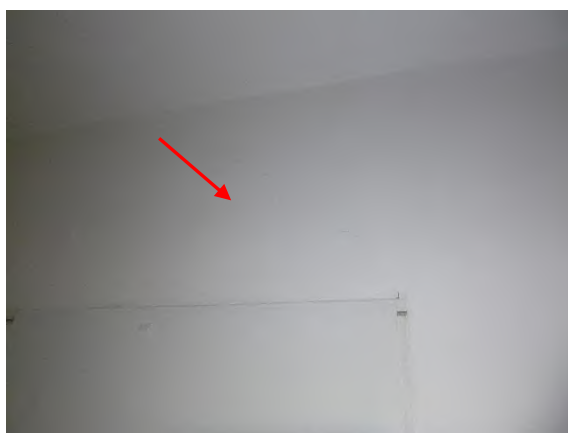
| Adres | Locatie<br>scheurvorming | Foto-<br>letter* | Scheurwijdte<br>in mm | Benaming |
|---|---|---|---|---|
| | tussenmuur 2e verdieping | 4 | haarscheur | Zeër klein |

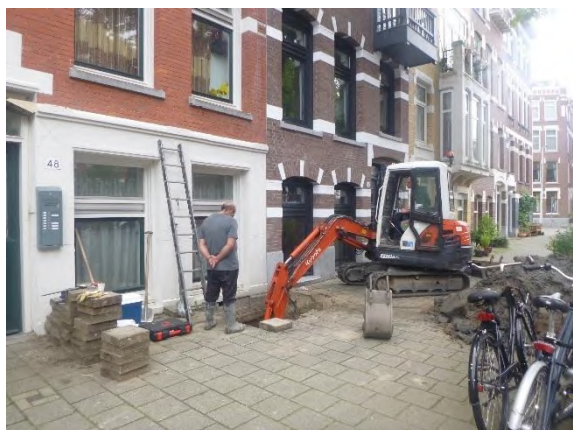
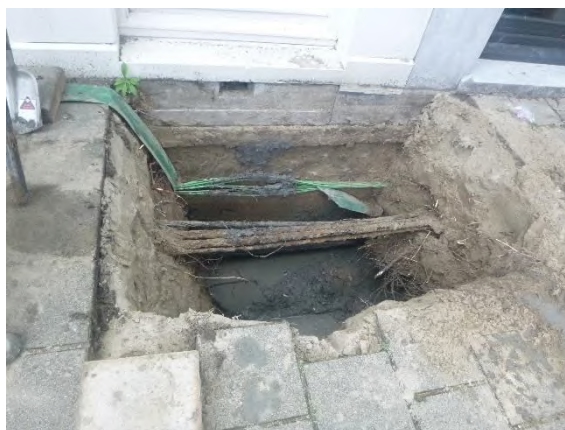
### Inspectieput 1

Paal 1.2

Paal 1.1

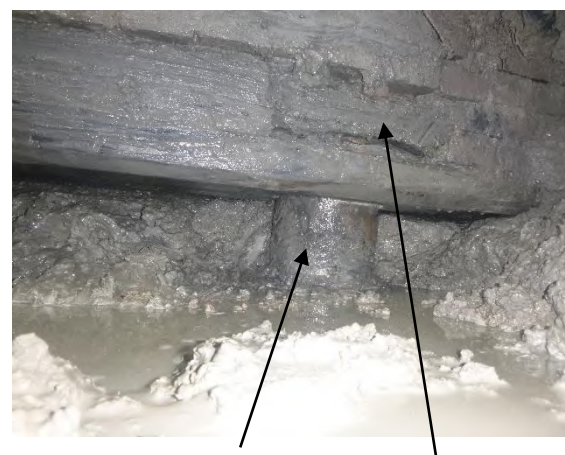
Paal 1.1

langshout bouwmuur

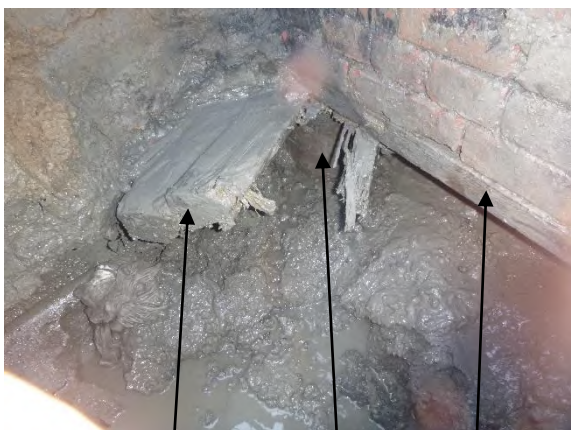
Langshout 2

Paal 2.1

Langshout 1

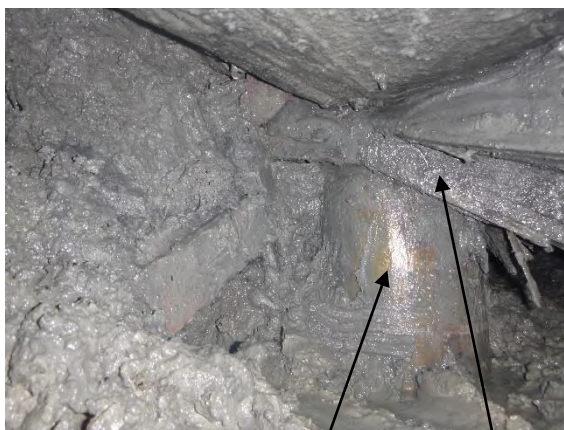
**Paal 2.3    Langshout 3**
